העירוב למעשה

כיצד נעשה העירוב בימינו

קובץ מאמרים לביאור דיני העירוב בימינו
ופירוט מקרים שונים העשויים להתרחש

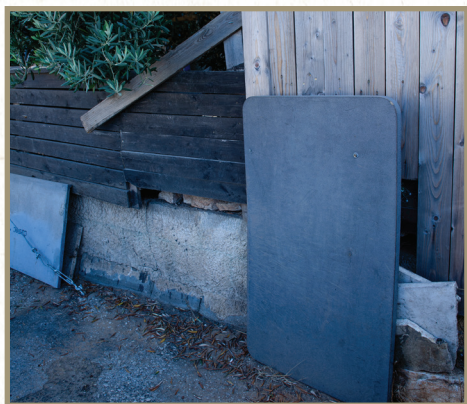
לפני המחיצה הטרייה, מניחים לחי חדש² בגובה עשרה טפחים, גובה שממנו בעצם אנו רואים את המחיצה כאילו היא ממשיכה ועולה מעצמה עד למעלה. (בלשון הגמרא 'גוד אסיק מחיצתא' משוך והעלה את המחיצה). הלחי צריך שיעמוד בדיוק מתחת לחוט המתוח, שכן צורת הפתח היא "קנה מכאן, קנה מכאן, וקנה על גביהם", ואם בעינינו המחיצה עולה כביכול עד למעלה, הרי היא אמורה "לפגוש" בדיוק בנקודה שבה נמצא החוט. זו, בין היתר, הסיבה שבעמודי עירוב רבים, אנו רואים בראשם הקפדה על מתיחת החוטים כמו גלגלות שונות או "שני קרניים" קטנות שבאמצען או סביבן מתוח החוט. זאת כדי שהוא לא יעמוד בצדדי העמוד ואף, שיהיה מתוח.

לפני המחיצה הטרייה מוסיפים לחי חדש

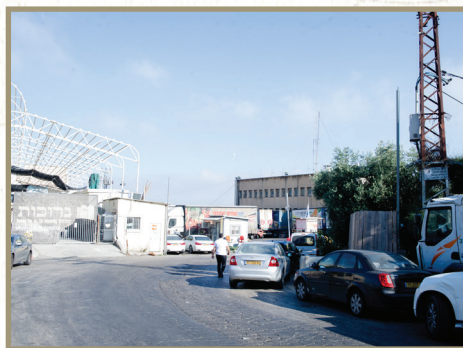
רחוב הכניסה לשוק הסיטונאי

עשרים שנה חלפו מיום תיקון הרחוב, ולפתע ביום בהיר, בבדיקת העירוב הקבועה, מגלה הרב ילין כי מסעדה סמוכה ביקשה לשים מחיצת קרשים לנוחות הלוקוחות, אותה התקינו בדיוק מתחת לצורת הפתח.

בעיניים תורניות, הרי יש כאן מחיצה שעומדת לפני העמוד שלהיוצר את צורת הפתח, ודינה כאילו ובעצם עולה עד לרקיע, כך שאם למעלה, ואם זה היה נראה גם באופן מעשי, היינו רואים כיצד צורת הפתח פשוט נחתכת על ידי המחיצה. אם מביטים על המציאות שנוצרה עם המחיצה החדשה, הרי שכעת העמוד המקורי של צורת הפתח מונח מאחוריה. לפי מה שכתב החזון איש (סי' ע' סקכ"א) לחי העומד מחוץ למחיצת הרשות, אינו מועיל להיות חלק מצורת הפתח וזה בדיוק מה שקרה שם, הלחי מצא את עצמו בחוץ כשלפניו מחיצה.

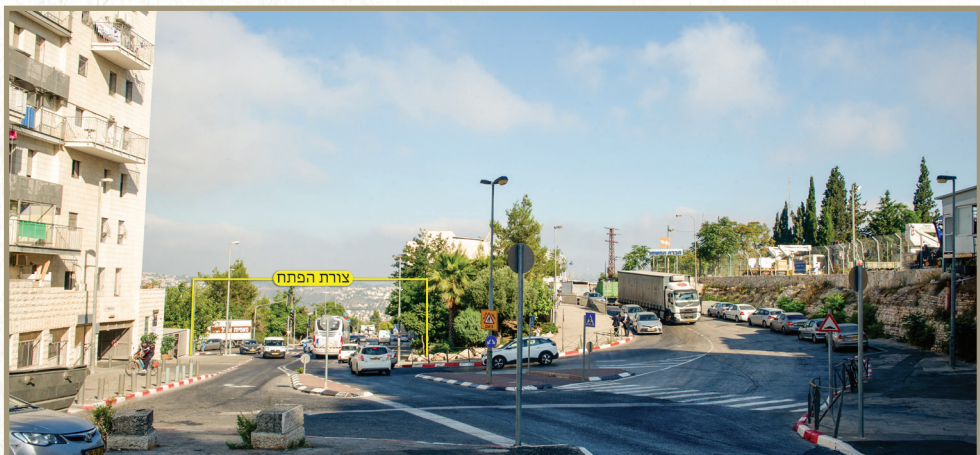
הרחוב הימני סוגר כמחיצה מכח חידוש החזון איש, וברחוב השמאלי הותקנה צורת הפתח

בשביל שיהיה חיבור רצוף בין הרחוב הסגור לרחוב הפתוח באותו קו, נוספה הרשת הזו שמאריכה עוד קצת את המקום הסגור גם לאורכו וכך ניתן למתוח קו אחד ישר וברור בין הרחוב הימני ה"סגור" לרחוב השמאלי הסגור בצורת הפתח שנוספה.

יחדיו יש כאן מעין קיר אחד ארוך הסוגר את הכל ומונע מהרחוב להיות רשות הרבים.

מעכשיו, החלק הימני הוא כביכול סגור לחלוטין. אנו אמורים להביט עליו כאילו יש קיר, מקצה לקצה, עד העמוד (שהופך להיות אף הוא חלק מהסגירה היות והוא מחובר ב'לבוד' אל הקיר של הרחוב)

כעת, כשחצי כבר סגור לנו, עלינו למדוד כמה הגודל שלו וכמה הגודל של כל הצד השמאלי שנותר פתוח ואותו סגרנו על ידי צורת הפתח. כדי שזה ייחשב תקין, מעתה אנו צריכים להגיע למצב שנקרא "העומד מרובה על הפרוץ", כלומר, מצב שבו החלק הסגור - ה"עומד" - הוא הרוב.

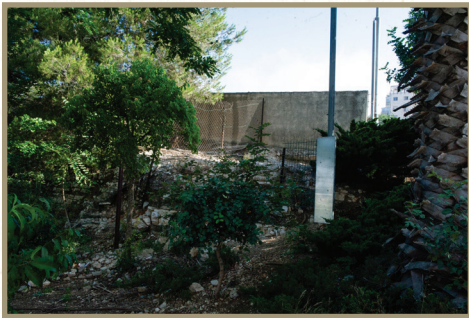
גדר ברזל הגורמת שהכל יחד יגיע לגובה הנדרש

במקום בו מתחבר הרחוב של חברת החשמל לרחוב שלידי, ישנו סלע ענק, הנחשב ל"תל", ואם הם יהיו גבוהים עשרה טפחים, הרי הם נחשבים מחיצה שעולה עד למעלה. על האבן מותקנת גדר ברזל שגורמת להכל יחד להגיע לגובה הדרוש, וכך נוספים להם עוד כמה מטרים, והרי לנו מצב שבו רוב הפתח העצום סגור כעת. עומד מרובה על הפרוץ.

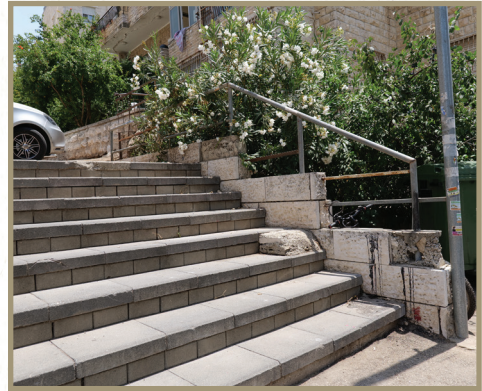
בדיוק לצורך כך באה יציקת הבטון על אחת המדרגות, ההופכת את המדרגה למדרגה אחת ארוכה הרחוקה מחברתה יותר מ4 טפחים ובעצם קוטעת את האפשרות שהמדרגות תתחברנה לקיר.

יציקת בטון בקצה אחת המדרגות

היורדים במורד גרם המדרגות בפנינת רחוב נג'ארה, נתקלים ביציקת בטון חסרת פשר בקצה של אחת המדרגות. לרגעים זה עלול להיראות אולי משהו שאי מי יצר לנוחות או לתיקון דבר מה.

לפי החזון איש, אם המרחק בין מדרגה למדרגה הוא עד ארבעה טפחים, אנו רואים זאת כאילו הן מצטרפות ומוערמות אחת על השנייה. במדרגות הללו, שאנחנו רואים, המרחק הוא 15 ס"מ בערך, מה שאומר שמבחינה הלכתית זה עלול להיות קיר ולא מדרגות.

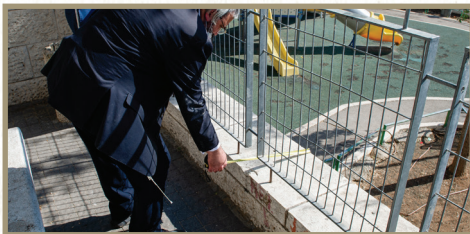
גם כאן, מדידה של עובי גדר האבן העליונה, תגלה שמדובר בפחות משלושה טפחים, מה שאומר שהגדר הנמוכה שלידה בעצם, על פי ההלכה, מחוברת אליה לחלוטין ומבחינה תורנית אנו רואים כאן עירוב סגור ומסודר.

מדידה של עובי הגדר העליונה

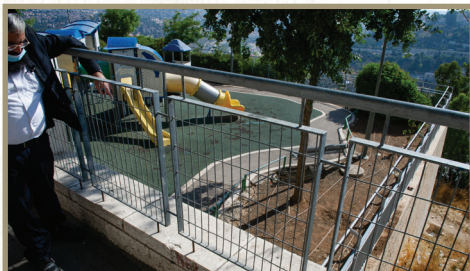
רחוב אחד, נגמר בגינת משחקים הממוקמת במפלס הנמוך מהרחוב. שם, כבר ניתן לראות בעין שמהו לא ממש מסתדר. גדר הברזל המחוברת לגדר האבן ב'לבוד' - כלומר, עצם היותן במרחק של פחות משלושה טפחים זו מזו, אנו רואים זאת כאילו מדבור במשהו מחובר - נגמרת ומתחילה בגובה נמוך בהרבה, מצויה הגדר התוחמת את גינת המשחקים.

הגדר העליונה ותחתיה הגדר התחתונה

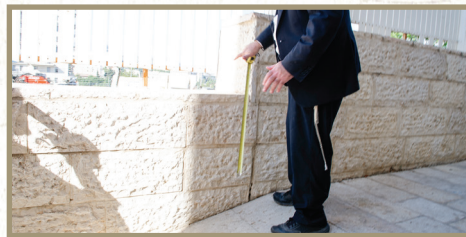
בהמשכה של הגדר הגובה נמוך מדי

על יד הבניין האחרון ברחוב מצויה גדר אבן. לכאורה היא מספיקה היות והיא עומדת בגובה המספיק לשמש כמחיצה. אבל אם נכנסים להביט בהמשכה של הגדר מגלים כי הגובה נמוך מדי. הגם שיש מעל גדר האבן גם גדר פלסטיק (בצבע לבן), היא אינה מתחברת אל גדר האבן היותר ופער הגובה בין השניים הוא יותר מ3 טפחים. ובכן, לצורך הפתרון, יש להביט מעבר לגדר ולראות את הצד החיצוני שמגלה כי היא אכן גבוהה דיה.

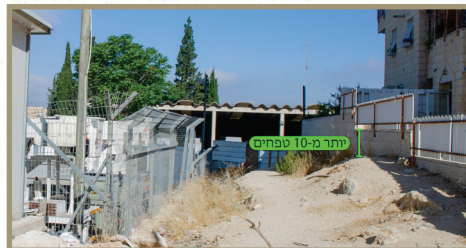
הצד החיצוני מגלה כי היא אכן גבוהה דיה

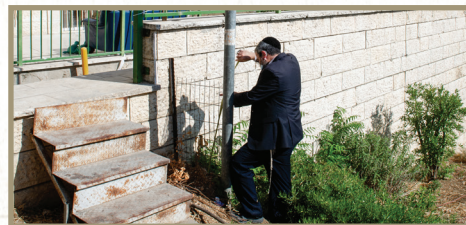
גובה הצמחייה - כי למרות שמצד אחד זה נראה נמוך, הרי שבפועל המחיצה עומדת על האדמה ומתחילה כבר ממקום הנסתר מעט מן העין.

בפועל המחיצה עומדת על האדמה ומתחילה במקום הנסתר מן העין

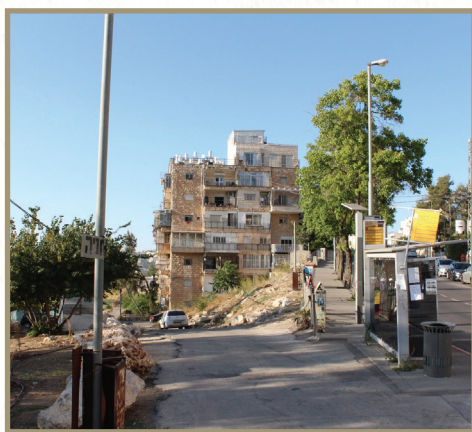
בעיניו זו דוגמה ברורה למקום שהופרד על ידי העירוב מרחובות העומדים בספק רה"ר. הוא לא ברוחב של ט"ז אמה, יש לו ג' מחיצות ומחיצות כפולות. הרחוב האחורי הזה מתחבר בחזרה לשכונת עזרת תורה ואין לו כל גישה אל הכביש הסואן שנשקף מתחתיו. הוא מיועד אך ורק לכניסה אל הבניינים ברחוב. העירוב נוצר על ידי רצף הבניינים, הקירות של החצרות וגדרות.

שביל הממוקם מאחורי הבתים

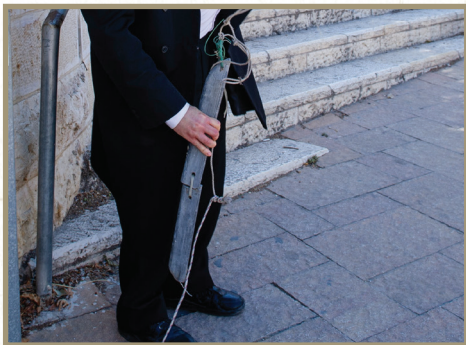
החוט אינו מחובר לראש העמוד, שכן הוא מכוון בכלל אל הלחיים שלמטה. הוא עובר בתוך גלגלת ונקשר אל חתיכת עופרת השוקלת יותר מ-10 ק"ג ומכנסת לחלל העמוד. באופן הזה בו המשקולות מושכות את החוט היטב, הוא נותר מתוח לאורך כל ימות השנה, בחורף ובקיץ, וכמעט שאינו יכול לזוז. כך מבטיחים שלא ייתקלו בבעיות המעמידות את העירוב בספק.

משקולת עופרת השוקלת יותר מ-10 ק"ג

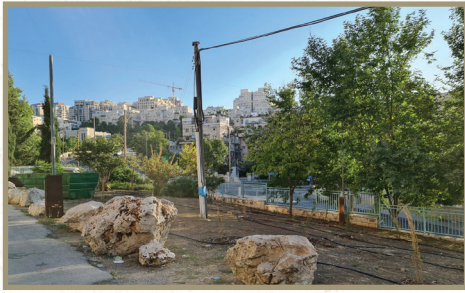
כדי להשוות את צדדי החוט, הפתרון הוא שינוי בגדלי העמודים. אם עמוד עירוב סטנדרטי גבוה חמישה מטרים, הרי שכאן, במקום הגבוה יותר היוצר פער של כמטר וחצי, ישתמשו בעמוד באורך שלושה וחצי מטרים, באופן שיתקן את ההפרש ויצור צורת פתח ישרה.

חוסר השוויון על פני הקרקע - מה שקרוי בהלכה "קנה אחד בשמיים ואחד בארץ" - יביא את צורת הפתח להיות אלכסונית ויכניס אותה לגדר של "פתחי שימאי".

הבדלי גובה בקרקע

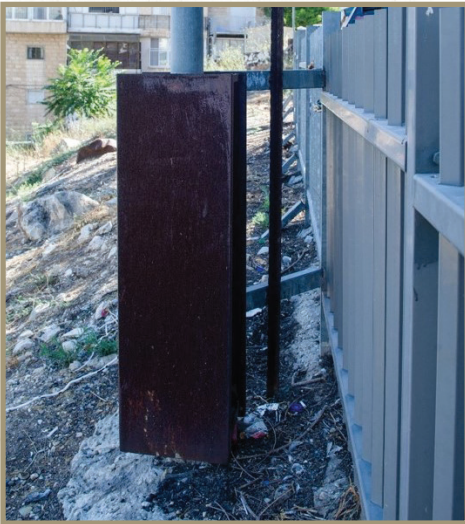
ברזל המחבר בלבד את הגדר לצורת הפתח

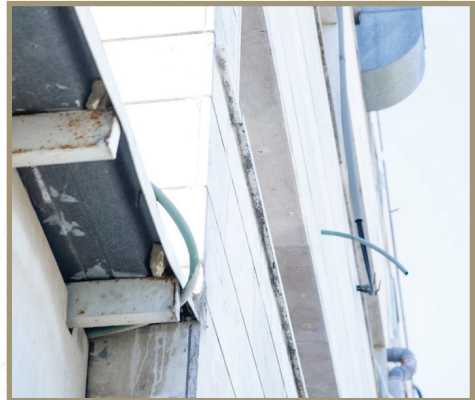
כפי שפסק הט"ז ומובא במשנה-ברורה, הרי אסור שיהיה גג שמפסיק בין החוט לבין הלחי. הלא הלחי כביכול עולה עד לחוט ו"מתחבר" אליו, משכך אסור שתהיה שום הפרדה.

כך ניתן לראות מקום בו הורחק הלחי בשל מדף שהותקן מעליו לצורך המזגן, או מקום שבו מאדן החלון בולט השיש ממש באופן כמעט לא משמעותי של כ"ס"מ.

שיש הבולט ומפסיק בין החוט ללחי

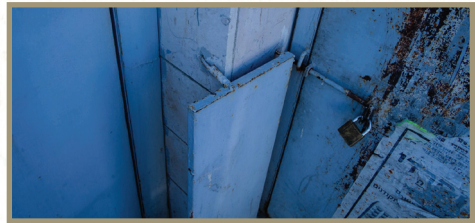
הוא הותקן במרחק מה מהקיר, הרי שבשביל להבין את הסיבה עליכם פשוט להרים את הראש מעלה.

לחי המותקן במרחק מן הקיר

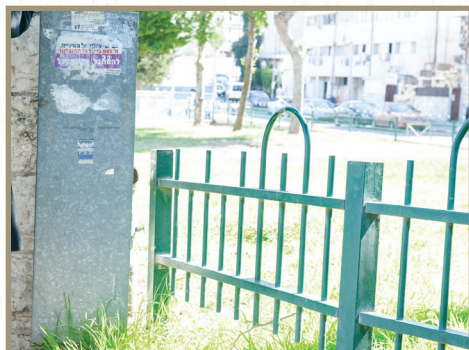
במקרה שלפנינו, ישנה גדר נמוכה שיחד עם הקשתות המעטרות אותה היא מגיעה לגובה שלפי חלק מהדעות הוא עשרה טפחים, בכך נוצרת סתימה לפני מוצרת הפתח ומייתרת את הצורך של הקנה לסתום את הפתח. בשל כך, הוסרה הקשת הסמוכה לעמוד ובכך הפך הקנה של העירוב להיות זה שותם מעט את הרשות הניתרת.

הסרת קשת אחת מן הגדר

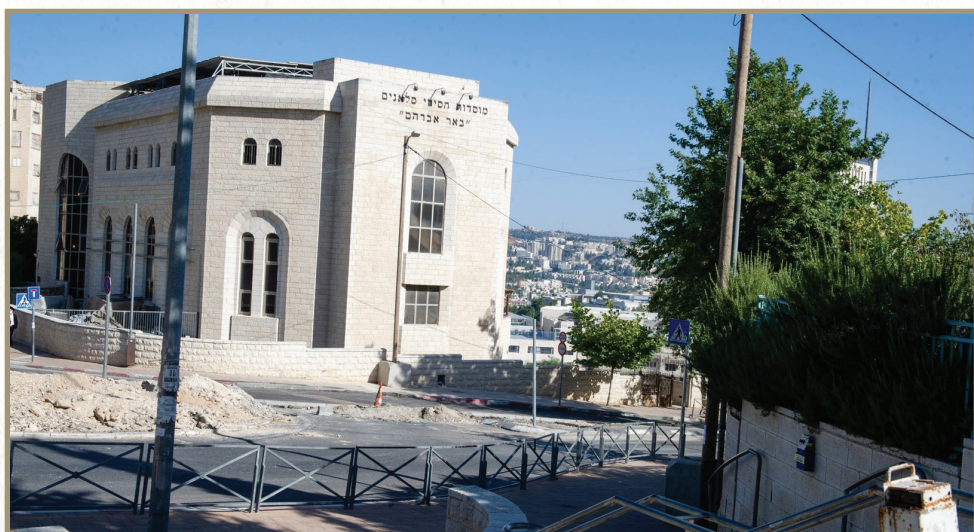
רחוב שפע חיים

כעבור מספר שנים נתקלו בבעיה מעניינת. נבנתה גדר העוצרת את הבאים מהמדרכה אל הכביש בכיכר שברחוב שפע חיים. הגדר הזו לכשעצמה לא אמורה להפריע, הגם שעוברת תחת צורת הפתח, שכן היא קטנה בשביל להיחשב כמחיצה. הבעייתיות היא בצורת הגדר שלפי חלק מהפוסקים היא נחשבת צורת פתח (הגם שזו מסגרת שבתוכה מעין X החוסם את מעבר).

כך נוצר מצב שבו יש צורת פתח החוצה את צורת הפתח של העירוב ולפי החזון איש הרי צורת הפתח החוצה צורת פתח זה דומה

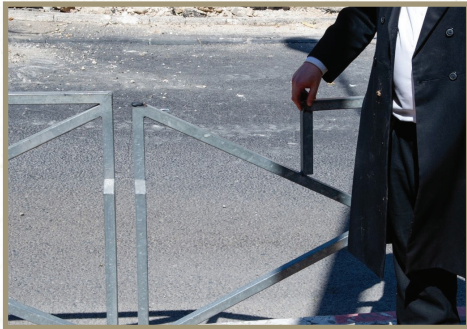
ניסור הגדר כדי שלא תהוי צורת הפתח

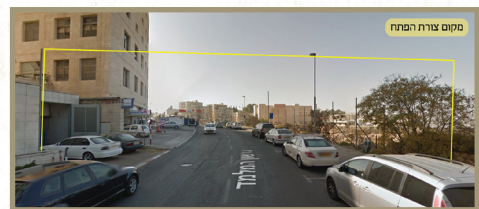
את נקודת ההתחלה של העירוב הרחיקו מעט לאחור, עוד לפני הכניסה לשכונה, מהבניין שלפני תחנת הדלק משמאל ועד לעמוד הממוקם לצד הגדר מימין, מעבר לכביש.

נקודת ההתחלה של העירוב

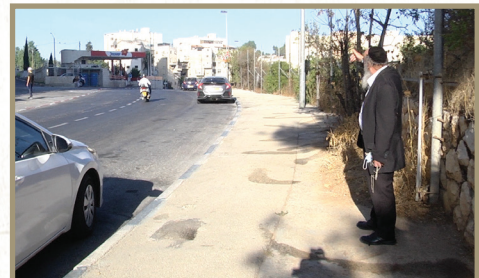
העמוד והלחי של צורת הפתח

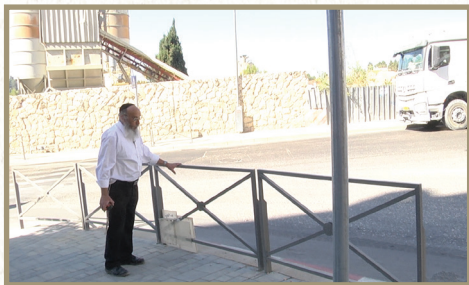
גדר העוברת תחת צורת הפתח

סמוך ללחי המשמשת את הקנה של צורת הפתח הראשונה², אנו מבחינים בגדר אבנים שעליה הותקנו מעין גדרות מתכת שעל חלקן הותקנה אפילו גדר מעל גדר. מדברי הרב ירט, אנו מבינים שלא מדובר בגדר תמימה שנעשתה לנוי שכונתי או לבטיחות, אלא מגיעה מסיבה הלכתית מהותית.

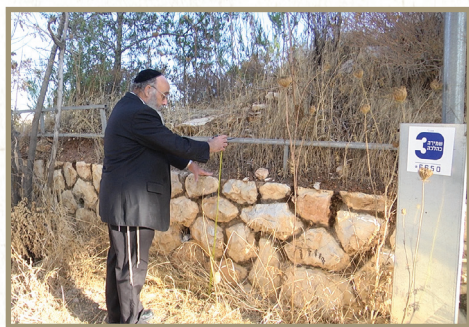
גדר מעל גדר

במקומות בהן העפר ירד אפילו נמוך יותר, נוצר הצורך לחיבור נוסף של גדר מעל גדר, שגם הוא מחובר בלבוד. כך, ישנה כיום מחיצה מהודרת לכל הדעות.

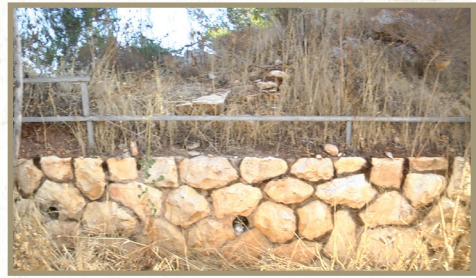
בעבר האבנים והעפר שבמקום יצרו מחיצה גבוהה דיה על פי ההלכה. עם השנים הוגבה מפלס המדרכה ועל ידי זה גובה הגדר פחת

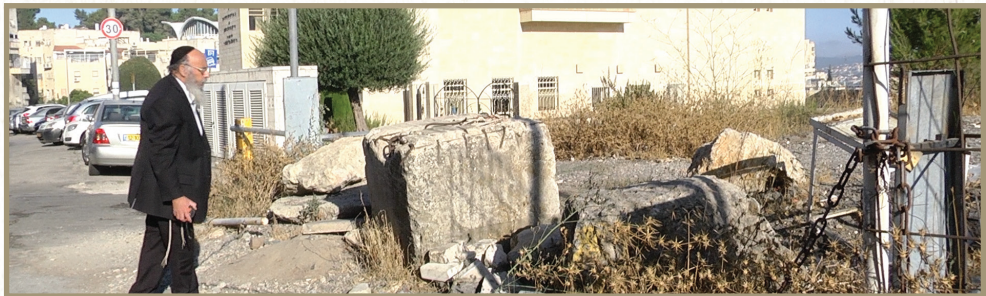
קוביית בטון תחת לצורת הפתח

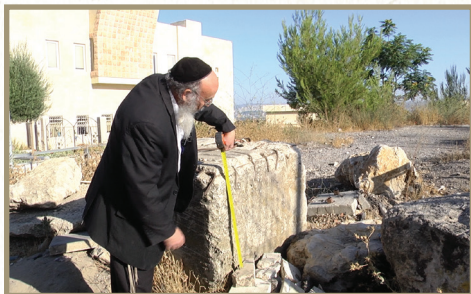
בכך ממשיך המקום להיות 'עומד מרובה על הפרוץ' ובנוסף צורת הפתח שלו כשרה לכל הדעות.

הגבהת הקרקע סביב קוביית הבטון

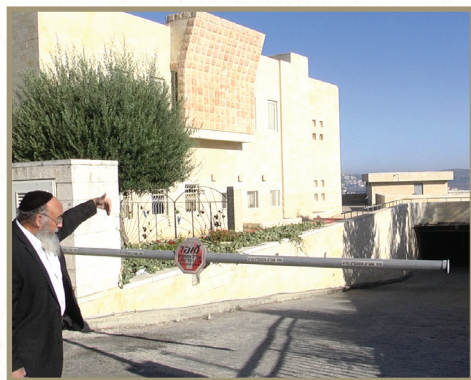
פתח הירידה לחניון

התשובה לכך היא בחידושו של החזון איש (סימן ס"ה סקמ"ה) המוכיח⁴ שלצורך מצב של 'עומד מרובה על הפרוץ', ניתן להשתמש גם בגדר שאינה בנוייה ברצף ישר, אלא גם אם חלק ממנה נכנס פנימה במעין 'מובלעת'.

במקרה הזה, אם מביטים היטב רואים כי החניון עצמו גודר בגדר פנימית, אשר חוברת עם החיצונית לצורה של מעין ח' שוכבת, ובעצם זו גדר אחת, ממש כמו גדר רצופה.

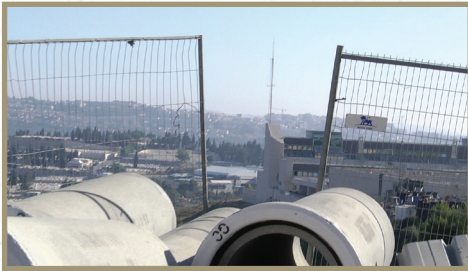
השטח המגודר ברחוב הרב רוזנטל, נועד לצרכי אחסון כלי העבודה של עובדי הרכבת הקלה. הוא אומנם מגודר היטב - וכשנמצאות בו פרצות, כמו שהתרחש בעת בה הגענו לשם וגילינו פרצה טרייה שתוקנה במאמץ רב בו במקום כדי לחסוך עמל מיותר בעת ביקורת העירוב בערב שבת - אולם בהיותו מקום שאינו לשימוש יומיומי של תושבי השכונה אלא מחסן כלים, הוא בעצם עונה להגדרה של 'קרפף שלא הוקף לדירה', הוא נחשב מדרבנן ל'כרמלית' שאסור בטלטול.

פרצה בגדר

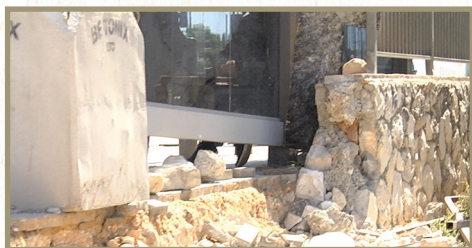
אבנים להקטנת הפרצה בתחנה

הבעיה קיימת היכן שממוקמות תחנות. המחיצה של התחנה, גבוהה יחסית מהקרקע בגובה של יותר מ-3 טפחים, מה שאינו מאפשר להשתמש במחיצות התחנות כמו שהן כמחיצה משום שהן "מחיצה תלויה" כלומר מחיצה שיש בינה לבין הקרקע יותר מג' טפחים והיא מחיצה שגדיים בוקעים בה. אם תביטו בחלקן הפנימי של התחנות הללו, תוכלו לראות תוספות שונות של אבנים וכדומה. הן נועדו כדי ליצור חיבור לגדר של האתר.

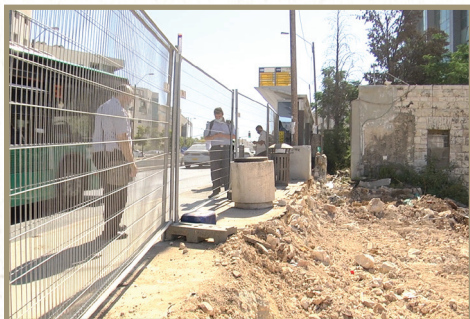
ברחוב כנפי נשרים, ישנו מקום שהפך לאתר בנייה, מה שהופך אותו לקרפף שלא הוקף לדירה. בעבר היו שם גדרות כשרות למהדרין, אלא שהן הוסרו עם התחלת הבנייה במקום. גם היום, בין היתר בעזרת מאמצי אנשי העירוב, ישנן גדרות שיציבותן נבדקת שוב ושוב.

גדרות שיציבותן נבדקת שוב ושוב

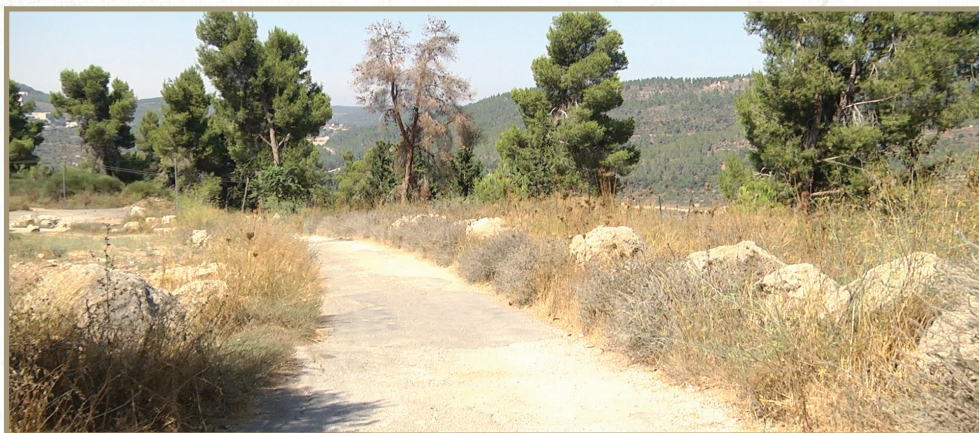
"את ההלכה הרי אי אפשר לשנות", אומר הרב ירט, "אולם את המציאות אפשר בהחלט". אל המקום הובא טרקטור עם סלעים גדולים שהונחו משני צידי הדרך והצרו אותה באופן שהיא לא תהיה רחבה ט"ז אמות, מה שמוריד ממנה את היותה דרך של רשות רבים לפי התורה. האם אין מי שיכול לטפס על הסלעים? בוודאי שכן, אולם אדם רגיל אינו עושה כך.

סלעים להצרת רוחב הדרך
